Architectural Acoustics - Room and Building Acoustics: FIA2016-51

Intervenients in floating floors execution process and its reflects on acoustic performance

Intervenientes no processo de execução de pisos flutuantes e seus reflexos no desempenho acústico

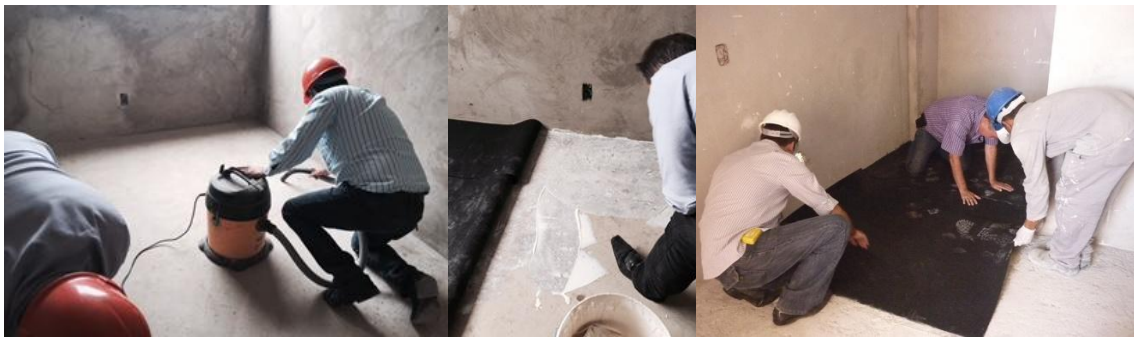
Figura 6: Limpeza da laje e aplicação de adesivo para instalação do sistema L2

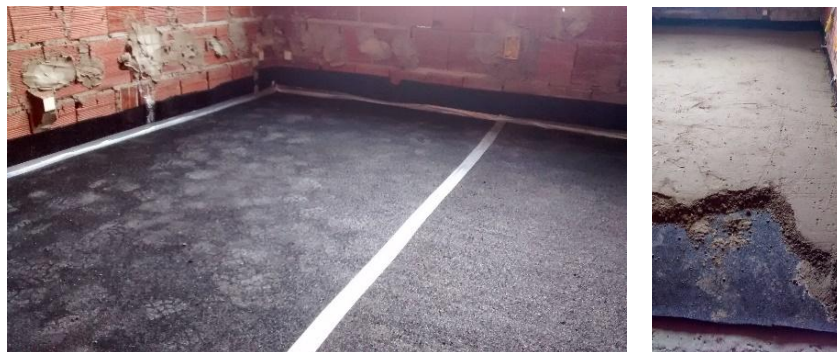
Figura 7: Colocação da manta de desconexão no sistema L3

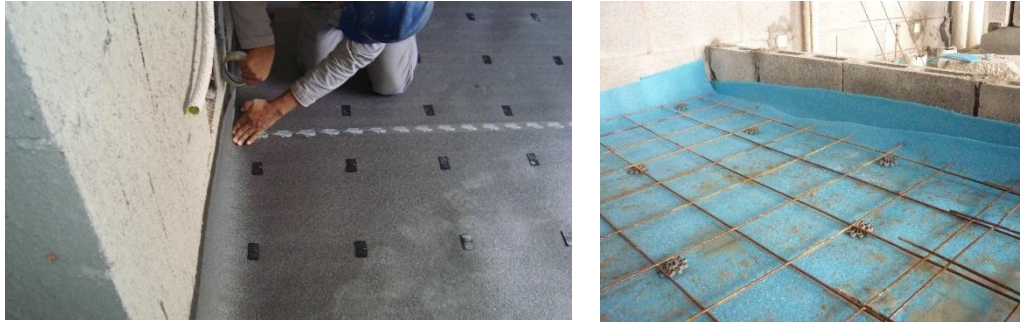
Figura 8: Colocação da manta de desconexão nos sistemas L4b e L4a
