# FIA 2020/22

XII CONGRESSO/CONGRESO IBEROAMERICANO DE ACÚSTICA

## Avaliação da transmissão sonora entre piscinas nas coberturas e unidades habitacionais de edifícios multifamiliares

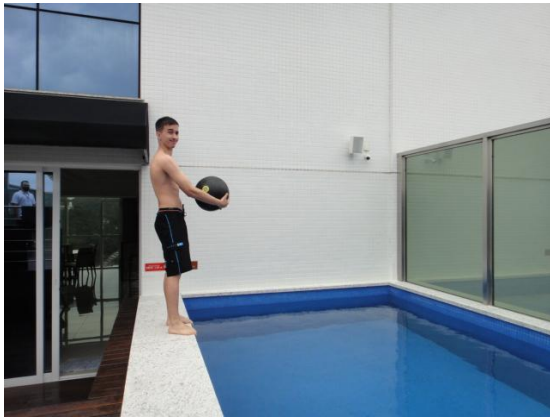
1 - Bola: consistiu na pessoa com os antebraços na posição horizontal e cotovelos levemente fletidos, soltou-se a *Slam Ball* 20 kg a uma altura de 1 m entre a base da bola e a lâmina da

água conforme demonstra a Figura 2, em queda livre adentrando-se na água até que a bola batesse no fundo da piscina. A cada queda, esperou-se a estabilização da água entre 15 a 30 s, a fim de avaliar possível contribuição de ruído por movimentação da água.

**Figura 2:** Ensaio de queda livre da bola.

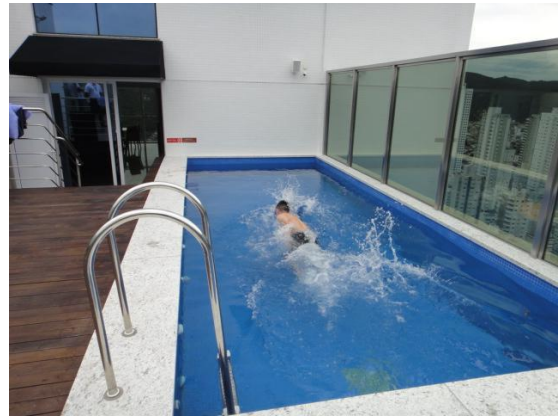
3 - Nado: consistiu no nadador saindo de uma borda e nadando no sentido de maior dimensão conforme pode ser visto na Figura 4, chegando na borda oposta, executou a “virada” batendo o calcanhar na parede e retornando nadando à borda de origem.

**Figura 4:** Ensaio de pessoa nadando.

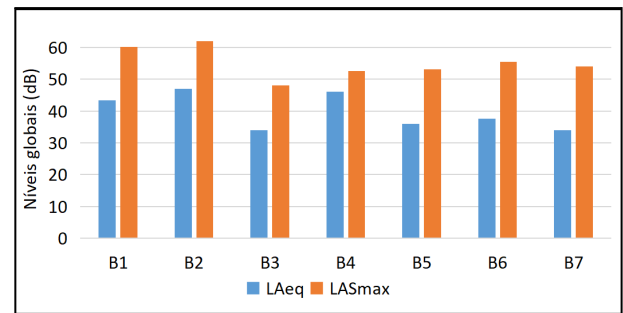
Estão representados na Figura 5 os valores de níveis sonoros globais  $L_{Aeq}$  e  $L_{ASmax}$  referentes aos sistemas ensaiados de piscinas 1 a 7, de acordo com a respectiva fonte sonora “bola”.

Figura 5: Resultado de  $L_{Aeq}$  e  $L_{ASmax}$  da fonte bola.

Observa-se, na Figura 5, que em todos os ensaios realizados, os resultados de  $L_{ASmax}$  são significativamente maiores que  $L_{Aeq}$ , atingindo diferenças de até 20,2 dB. As piscinas 1 e 2 apresentaram os maiores valores de  $L_{ASmax}$  entre todas, vale salientar que as mesmas não possuem nenhum sistema de atenuação sonora, já as piscinas de 3 a 7 contêm sistemas de amortecimento.

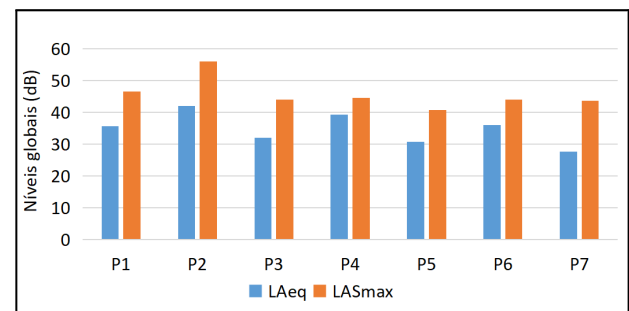
A seguir, na Figura 6, apresentam-se os resultados para a fonte sonora “pulo”.

Figura 6: Resultado de  $L_{Aeq}$  e  $L_{ASmax}$  da fonte pulo.

Observa-se, que em todos os ensaios realizados, os resultados de  $L_{ASmax}$  são significativamente maiores que  $L_{Aeq}$ , atingindo diferenças de até 16 dB. As piscinas 1 e 2 também apresentam os maiores valores de  $L_{ASmax}$ , mas o valor da piscina 1 já se aproxima dos valores das demais piscinas. Vale ressaltar que o ambiente receptor da piscina 1 possui o maior volume e a menor relação área de intersecção e volume. Salienta-se que as mesmas não possuem nenhum sistema de atenuação sonora, já as piscinas de 3 a 7 contêm sistemas de amortecimento.

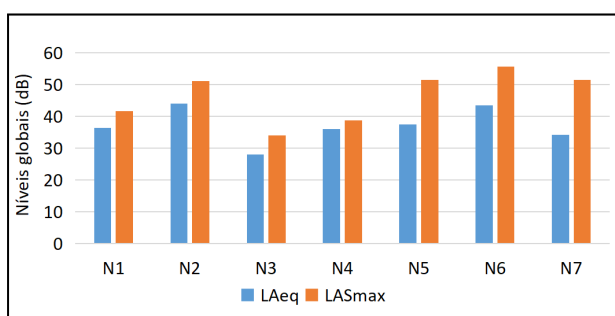
Na Figura 7, apresentam-se os resultados para a fonte sonora “nado”.

**Figura 7:** Resultado de  $L_{Aeq}$  e  $L_{ASmax}$  da fonte nado.

Observa-se, na Figura 7, que em todos os ensaios realizados, os resultados de  $L_{ASmax}$  são significativamente maiores que  $L_{Aeq}$ , atingindo diferenças de até 17,3 dB. As piscinas 1 e 2

apresentaram os maiores valores de  $L_{ASmax}$  entre todas.

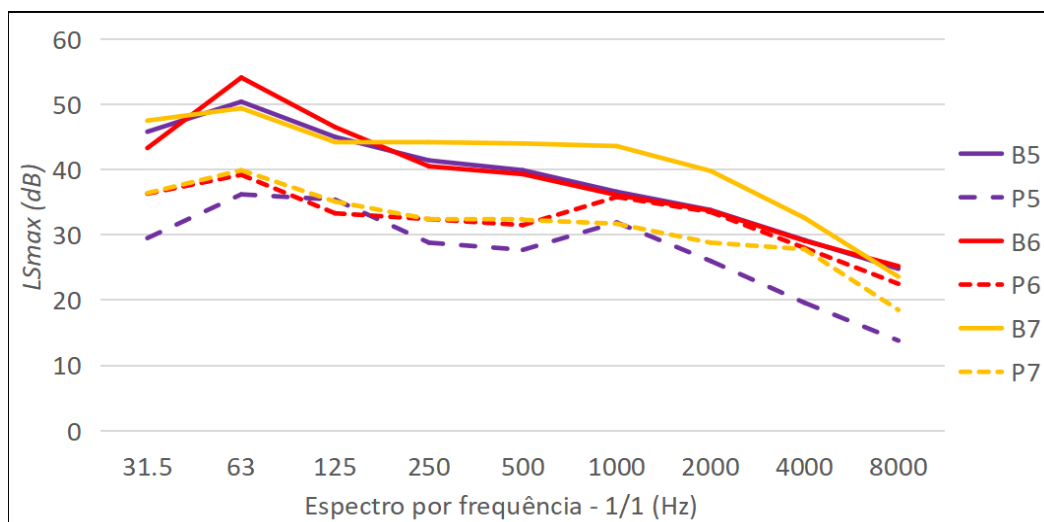
Na Figura 10, estão representados os valores referentes aos três últimos sistemas ensaiados (5 a 7), do nível máximo de pressão sonora  $L_{Smax}$  por bandas de oitavas de 31.5 Hz a 8000 Hz.

**Figura 10:** Resultado de  $L_{Smax}$  em bandas de oitavas dos ensaios B5 até P7 entre fonte bola e pulo.

Em 63 Hz, as fontes B5, B6 e B7 apresentaram comportamento típico de ressonância, similar ao ocorrido com B3 e B4. Este fenômeno presente nas piscinas 3 a 7, não ocorreu nas demais curvas, vale lembrar que todas possuem sistema de amortecimento.

Analisando as fontes pulo P5 e P6, destacam-se duas frequências críticas, sendo em 63 Hz e 1.000 Hz.

Aqui também observa-se uma tendência entre as curvas B5-B6-B7 e P5-P6-P7. Neste grupo, ao se comparar as duas fontes em cada amostra observamos que em 1000 Hz a curva B6 é descendente e a curva P6 é ascendente. A mesma observação pode ser traçada na comparação entre as curvas B5 e P5. As curvas B7 e P7 possuem um comportamento similar. Estes comportamentos corroboram para a análise de fonte *Slam Ball* 20 kg como direcionamento para padronização dos ensaios de piscinas.

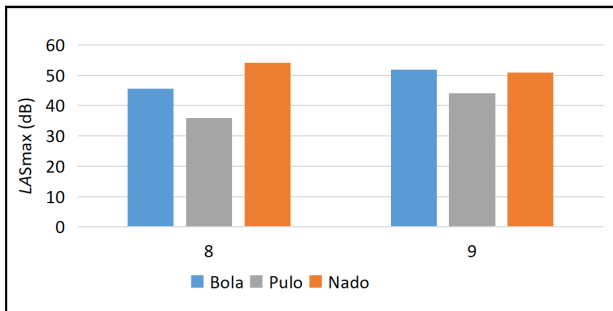
Na Figura 11, apresenta-se os resultados obtidos de níveis sonoros globais máximos  $L_{ASmax}$  referentes aos sistemas ensaiados de

piscinas 8 e 9, englobando todas as fontes sonoras, sendo: bola, pulo e nado.

**Figura 11:** Resultado de  $L_{ASmax}$  entre todas as fontes sonoras para as piscinas infantis 8 e 9.

Observa-se, na Figura 11, que a fonte nado ensaiado na piscina 8 atingiu nível máximo global mais significativo que a fonte bola e na piscina 9, praticamente níveis similares.
